Relazione Tecnica della Sicurezza Report di Sopralluogo

Valutazione delle condizioni di salute e sicurezza negli
ambienti di lavoro (D.Lgs. 81/08 e s.m.i.)

DVR CON4B-0602	RELAZIONE TECNICA DELLA SICUREZZA- REPORT DI SOPRALLUOGO
Ente/Amm.ne	PROCURA GENERALE DELLA REPUBBLICA PRESSO LA CORTE D'APPELLO DI CATANIA
Plesso	Piazza Giovanni Verga n.15

04/10/2023

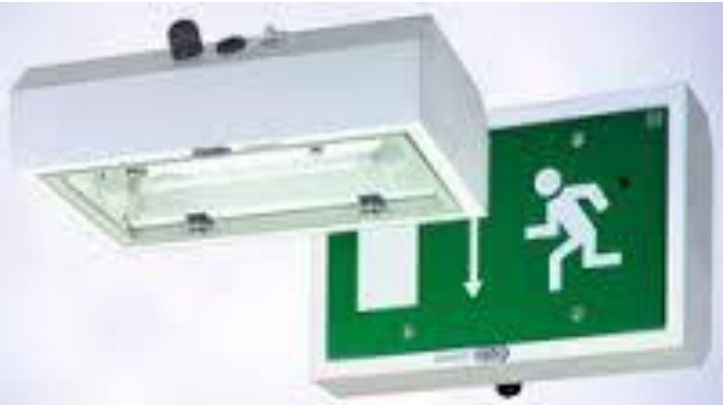
TAB.	2	Riferimento planimetrico			LIVELLO	Piano secondo	STANZA	Tutti
Rischio PxD=R	2	3	6	Priorità	P2 - MEDIO-ALTA			
Categoria e Tipologia di Rischio	Primo soccorso e Gestione delle emergenze			Allegato Fotografico				
Non conformità	Gestionale

Descrizione Particolareggiata	Carenza di luci d'emergenza							
Misure da Attuarsi								
Transitorie	Informare il personale del rischio presente							
Da pianificare	Richiedere un intervento alla ditta incaricata della manutenzione							
Organizzative	Attivare le procedure per ottemperare alla non conformità riscontrata

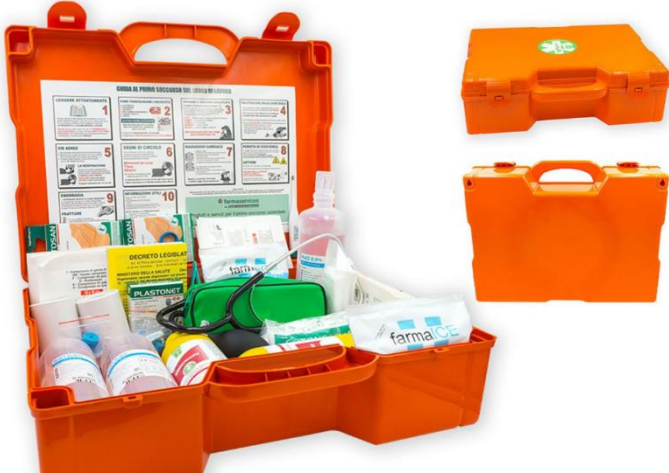
TAB.	3	Riferimento planimetrico			LIVELLO	Piano secondo	STANZA	Tutti
Rischio PxD=R	2	3	6	Priorità	P2 - MEDIO-ALTA			
Categoria e Tipologia di Rischio	Primo soccorso e Gestione delle emergenze			Allegato Fotografico				
Non conformità	Gestionale

Descrizione Particolareggiata	Assenza della cassetta di pronto soccorso							
Misure da Attuarsi								
Transitorie	Informare il personale del rischio presente							
Da pianificare	Provvedere all'acquisto della cassetta di pronto soccorso							
Organizzative	Attivare le procedure per ottemperare alla non conformità riscontrata

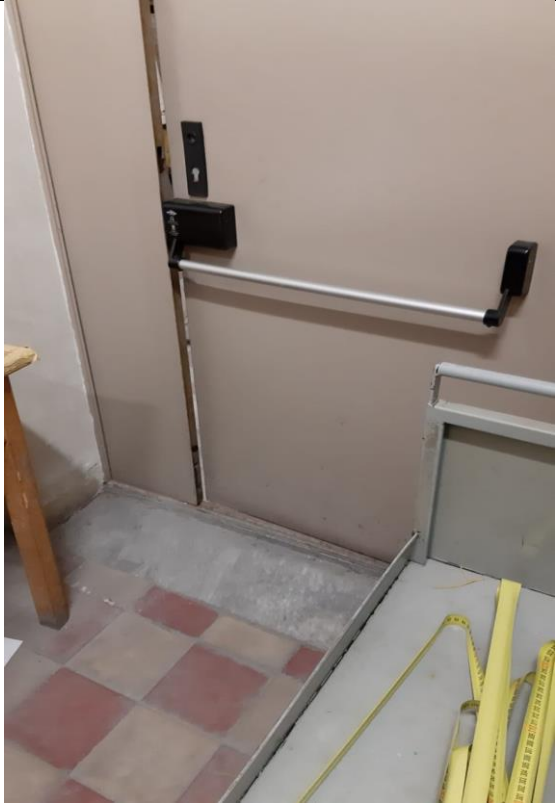
TAB.	5	Riferimento planimetrico			LIVELLO	Piano interrato	STANZA	Archivio
Rischio PxD=R	2	4	8	Priorità	P2 - MEDIO-ALTA			
Categoria e Tipologia di Rischio	Primo soccorso e Gestione delle emergenze			Allegato Fotografico				
Non conformità	Gestionale

Descrizione Particolareggiata	Porta REI non revisionata e con apertura poco funzionante							
Misure da Attuarsi								
Transitorie	Informare il personale del rischio presente							
Da pianificare	Intervento di manutenzione alla ditta incaricata							
Organizzative	Attivare le procedure per ottemperare alla non conformità riscontrata

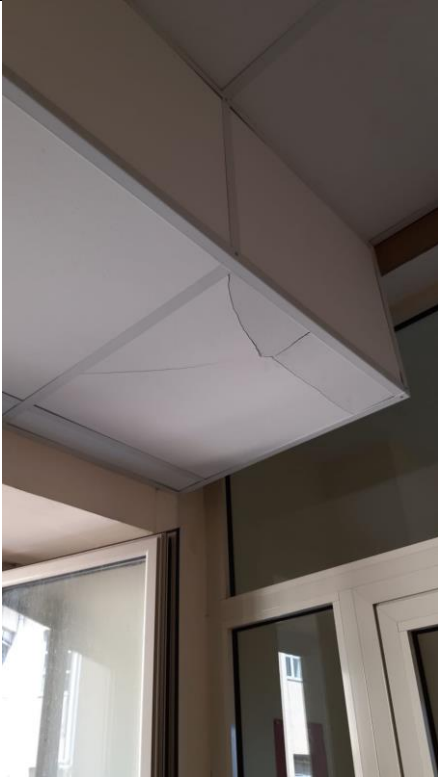
TAB.	7	Riferimento planimetrico			LIVELLO	Piano secondo	STANZA	Corridoio
Rischio PxD=R	2	4	8	Priorità	P2 - MEDIO-ALTA			
Categoria e Tipologia di Rischio	Caduta di materiale dall'alto			Allegato Fotografico				
Non conformità	Strutturale

Descrizione Particolareggiata	Pannellatura controsoffitto danneggiata							
Misure da Attuarsi								
Transitorie	Informare il personale del rischio presente							
Da pianificare	Provvedere al ripristino di quanto danneggiato							
Organizzative	Attivare le procedure per ottemperare alla non conformità riscontrata

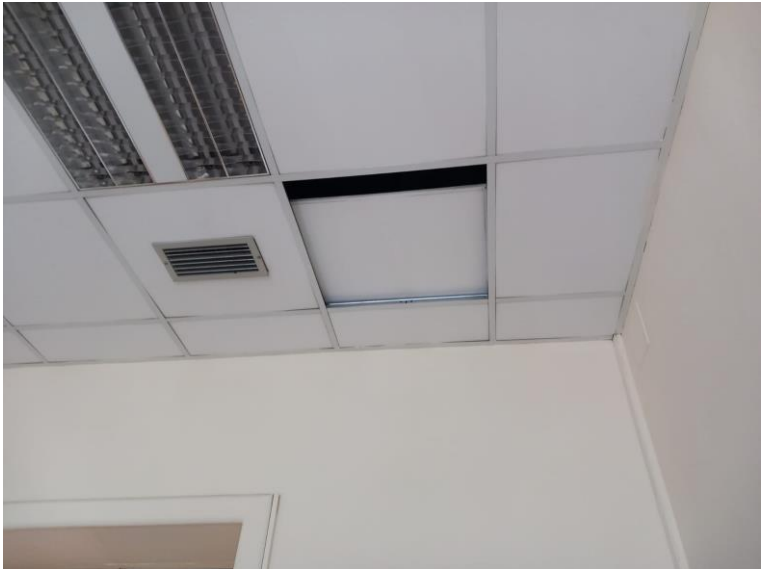
TAB.	10	Riferimento planimetrico			LIVELLO	Piano secondo	STANZA	St. 1
Rischio PxD=R	2	3	6	Priorità	P2 - MEDIO-ALTA			
Categoria e Tipologia di Rischio	Salubrità degli ambienti di lavoro			Allegato Fotografico				
Non conformità	Strutturale

Descrizione Particolareggiata	Pannello controsoffitto non posizionato correttamente							
Misure da Attuarsi								
Transitorie	Informare il personale del rischio presente							
Da pianificare	Intervento di manutenzione per ripristino elemento							
Organizzative	Attivare le procedure per ottemperare alla non conformità riscontrata

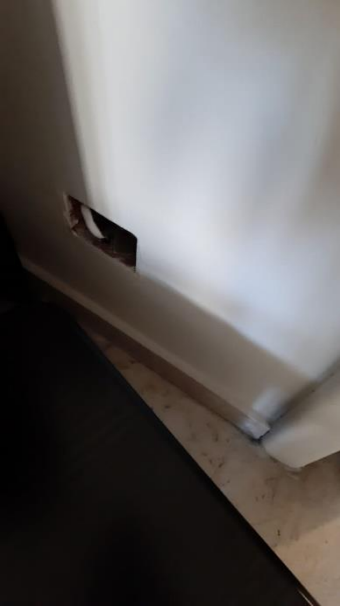
TAB.	10	Riferimento planimetrico			LIVELLO	Piano secondo	STANZA	St. 5
Rischio PxD=R	2	3	6	Priorità	P2 - MEDIO-ALTA			
Categoria e Tipologia di Rischio	Elettrocuzione			Allegato Fotografico				
Non conformità	Impiantistico

Descrizione Particolareggiata	Cassetta fili aperta							
Misure da Attuarsi								
Transitorie	Informare il personale del rischio presente							
Da pianificare	Intervento di manutenzione per la chiusura con apposita placchetta							
Organizzative	Attivare le procedure per ottemperare alla non conformità riscontrata

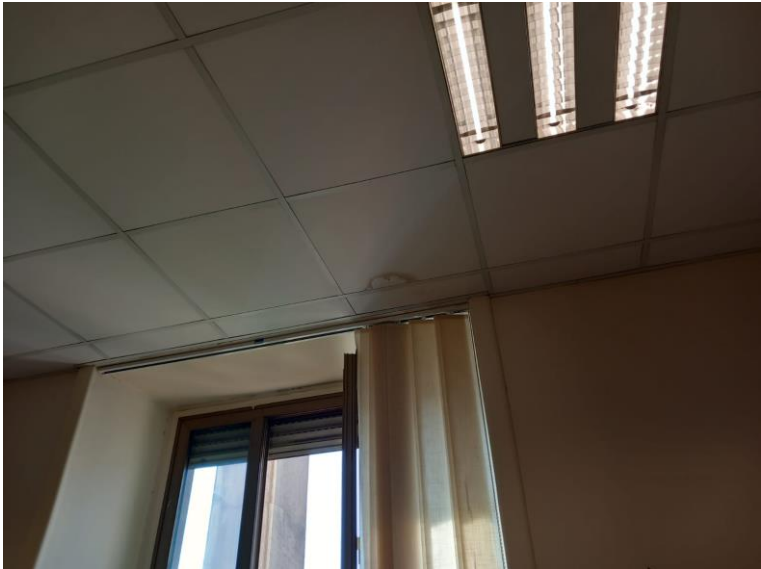
TAB.	11	Riferimento planimetrico			LIVELLO	Piano secondo	STANZA	St. 7
Rischio PxD=R	2	3	6	Priorità	P2 - MEDIO-ALTA			
Categoria e Tipologia di Rischio	Salubrità degli ambienti di lavoro			Allegato Fotografico				
Non conformità	Strutturale

Descrizione Particolareggiata	Segni di infiltrazioni dal soffitto							
Misure da Attuarsi								
Transitorie	Informare il personale del rischio presente							
Da pianificare	Intervento di manutenzione di verifica e ripristino elemento							
Organizzative	Attivare le procedure per ottemperare alla non conformità riscontrata

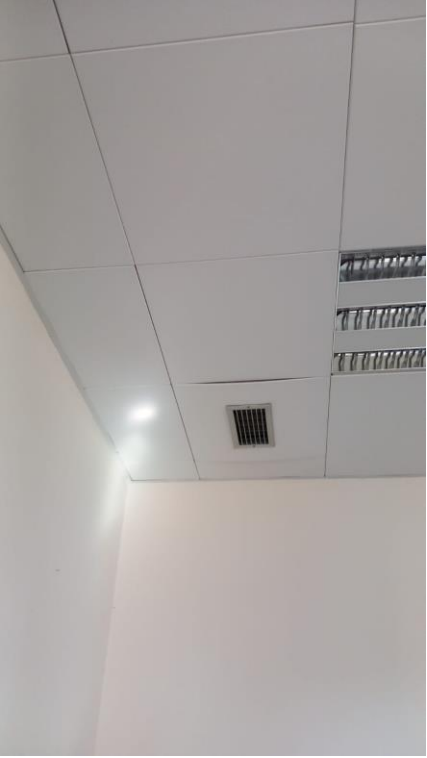
TAB.	13	Riferimento planimetrico			LIVELLO	Piano secondo	STANZA	St. 11
Rischio PxD=R	2	4	8	Priorità	P2 - MEDIO-ALTA			
Categoria e Tipologia di Rischio	Caduta di materiale dall'alto			Allegato Fotografico				
Non conformità	Strutturale

Descrizione Particolareggiata	Pannellatura controsoffitto deformata							
Misure da Attuarsi								
Transitorie	Informare il personale del rischio presente							
Da pianificare	Intervento di manutenzione di verifica e ripristino elemento							
Organizzative	Attivare le procedure per ottemperare alla non conformità riscontrata

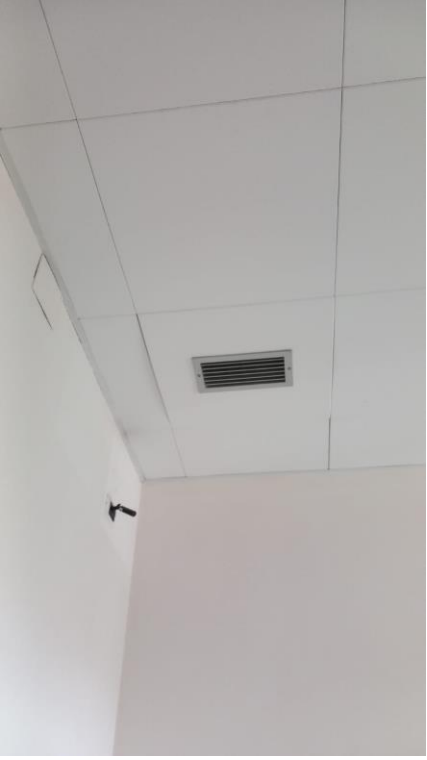
TAB.	14	Riferimento planimetrico			LIVELLO	Piano secondo	STANZA	Attesa
Rischio PxD=R	2	4	8	Priorità	P2 - MEDIO-ALTA			
Categoria e Tipologia di Rischio	Caduta di materiale dall'alto			Allegato Fotografico				
Non conformità	Strutturale

Descrizione Particolareggiata	Pannellatura controsoffitto deformata							
Misure da Attuarsi								
Transitorie	Informare il personale del rischio presente							
Da pianificare	Intervento di manutenzione di verifica e ripristino elemento							
Organizzative	Attivare le procedure per ottemperare alla non conformità riscontrata

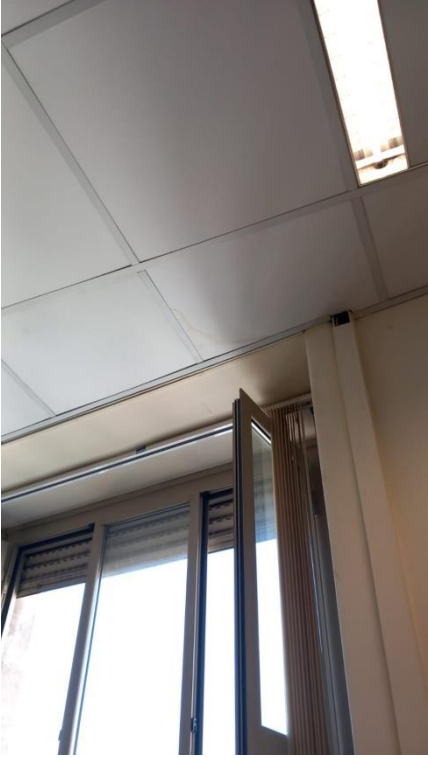
TAB.	17	Riferimento planimetrico			LIVELLO	Piano secondo	STANZA	St. 15
Rischio PxD=R	2	3	6	Priorità	P2 - MEDIO-ALTA			
Categoria e Tipologia di Rischio	Salubrità degli ambienti di lavoro			Allegato Fotografico				
Non conformità	Strutturale

Descrizione Particolareggiata	Segni di infiltrazioni dal soffitto							
Misure da Attuarsi								
Transitorie	Informare il personale del rischio presente							
Da pianificare	Intervento di manutenzione di verifica e ripristino elemento							
Organizzative	Attivare le procedure per ottemperare alla non conformità riscontrata

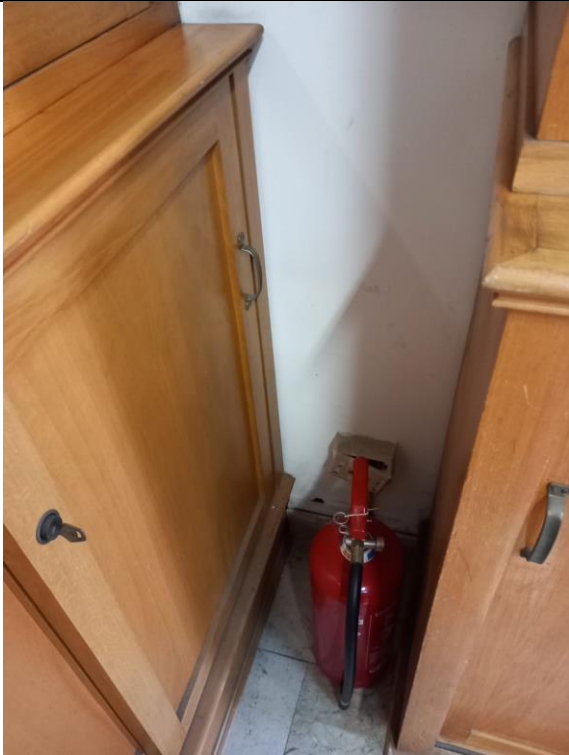
TAB.	21	Riferimento planimetrico			LIVELLO	Piano secondo	STANZA	Biblioteca
Rischio PxD=R	2	3	6	Priorità	P2 - MEDIO-ALTA			
Categoria e Tipologia di Rischio	Primo soccorso e Gestione delle emergenze			Allegato Fotografico				
Non conformità	Gestionale

Descrizione Particolareggiata	Estintore staccato dal supporto e privo di segnalazione							
Misure da Attuarsi								
Transitorie	Informare il personale del rischio presente							
Da pianificare	Collocazione e segnalazione idonea dell'estintore							
Organizzative	Attivare le procedure per ottemperare alla non conformità riscontrata

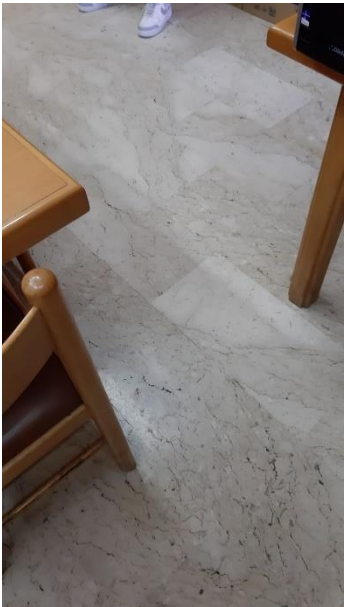
Descrizione Particolareggiata	Percorso di esodo non garantito							
Misure da Attuarsi								
Transitorie	Informare il personale del rischio presente							
Da pianificare	Provvedere alla rimodulazione degli arredi							
Organizzative	Attivare le procedure per ottemperare alla non conformità riscontrata

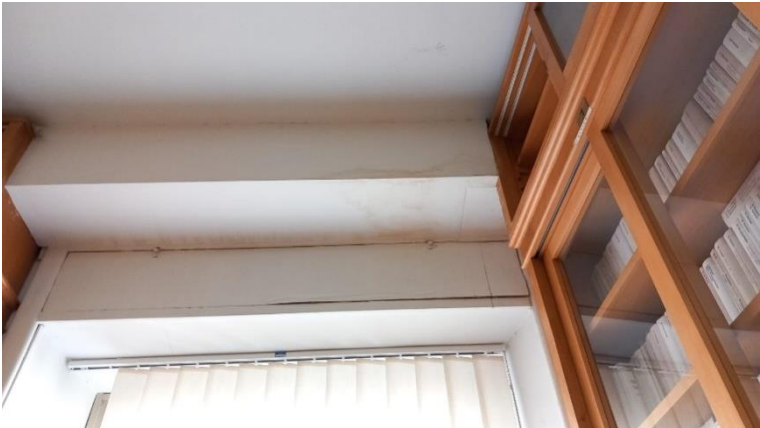
Descrizione Particolareggiata	Presenza di infiltrazioni dal controsoffitto							
Misure da Attuarsi								
Transitorie	Informare il personale del rischio presente							
Da pianificare	Intervento di manutenzione di verifica e ripristino elemento							
Organizzative	Attivare le procedure per ottemperare alla non conformità riscontrata

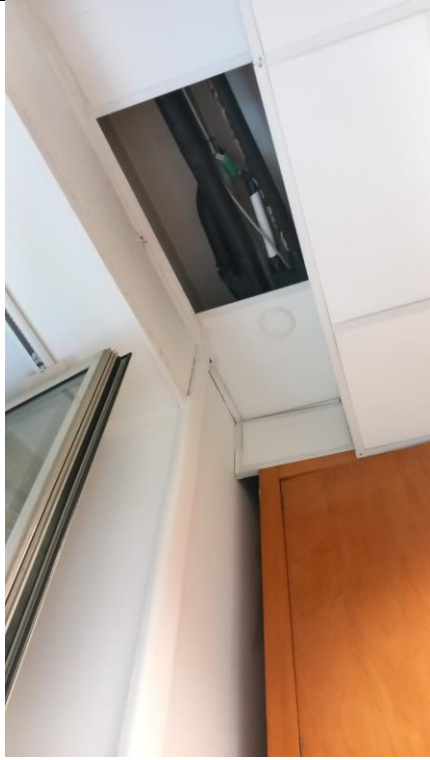
Descrizione Particolareggiata	Assenza pannello controsoffitto							
Misure da Attuarsi								
Transitorie	Informare il personale del rischio presente							
Da pianificare	Intervento di manutenzione per ripristino elemento							
Organizzative	Attivare le procedure per ottemperare alla non conformità riscontrata

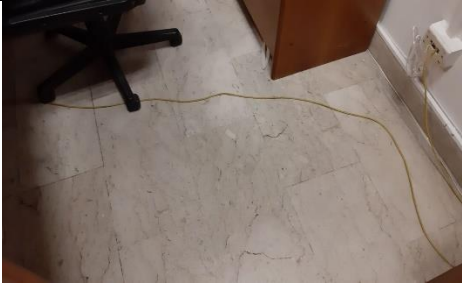
Descrizione Particolareggiata	Mancanza canaletta copricavi							
Misure da Attuarsi								
Transitorie	Informare il personale del rischio presente							
Da pianificare	Provvedere all'installazione di quanto necessario

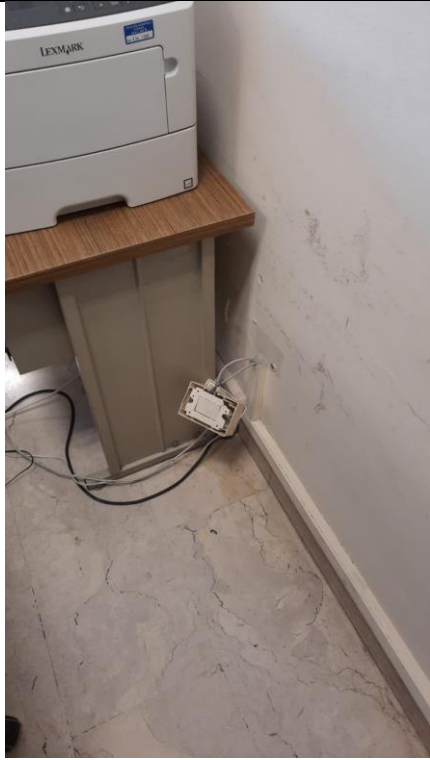
Descrizione Particolareggiata	Presa rete staccata							
Misure da Attuarsi								
Transitorie	Informare il personale del rischio presente							
Da pianificare	Intervento di manutenzione per ripristino della presa							
Organizzative	Attivare le procedure per ottemperare alla non conformità riscontrata

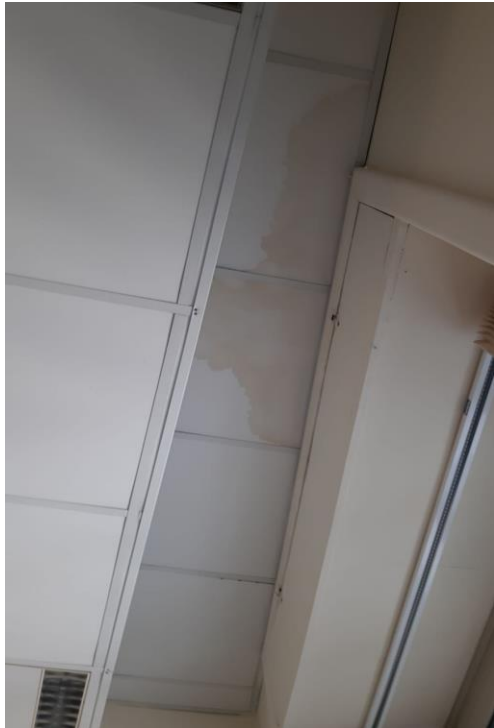
Descrizione Particolareggiata	Segni di infiltrazioni dal soffitto							
Misure da Attuarsi								
Transitorie	Informare il personale del rischio presente							
Da pianificare	Intervento di manutenzione di verifica e ripristino elemento							
Organizzative	Attivare le procedure per ottemperare alla non conformità riscontrata

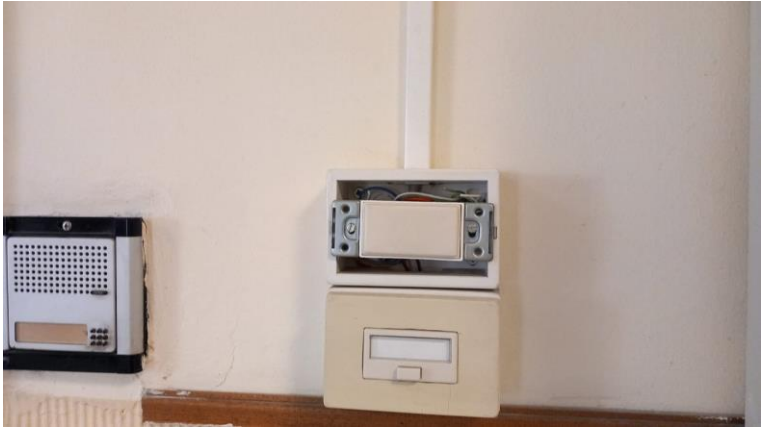
Descrizione Particolareggiata	Presenza di fili elettrici dal campanello							
Misure da Attuarsi								
Transitorie	Informare il personale del rischio presente.							
Da pianificare	Intervento di manutenzione per ripristino elemento							
Organizzative	Attivare le procedure per ottemperare alla non conformità riscontrata

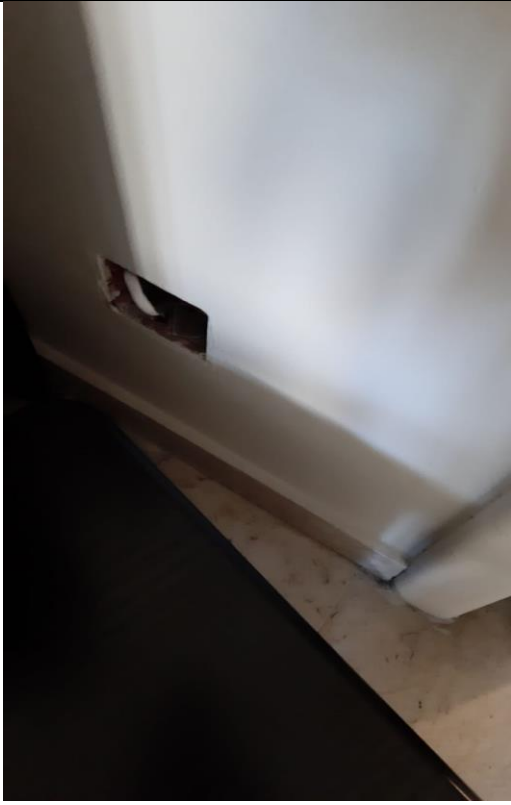
Descrizione Particolareggiata	Presenza di fili a vista							
Misure da Attuarsi								
Transitorie	Informare il personale del rischio presente							
Da pianificare	Intervento di manutenzione per la chiusura con apposita placchetta							
Organizzative	Attivare le procedure per ottemperare alla non conformità riscontrata

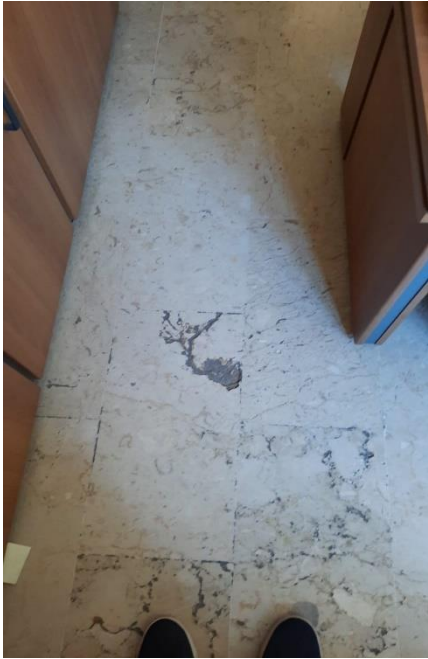
Descrizione Particolareggiata	Pavimentazione degradata							
Misure da Attuarsi								
Transitorie	Informare il personale del rischio presente							
Da pianificare	Intervento di manutenzione e ripristino pavimentazione							
Organizzative	Attivare le procedure per ottemperare alla non conformità riscontrata

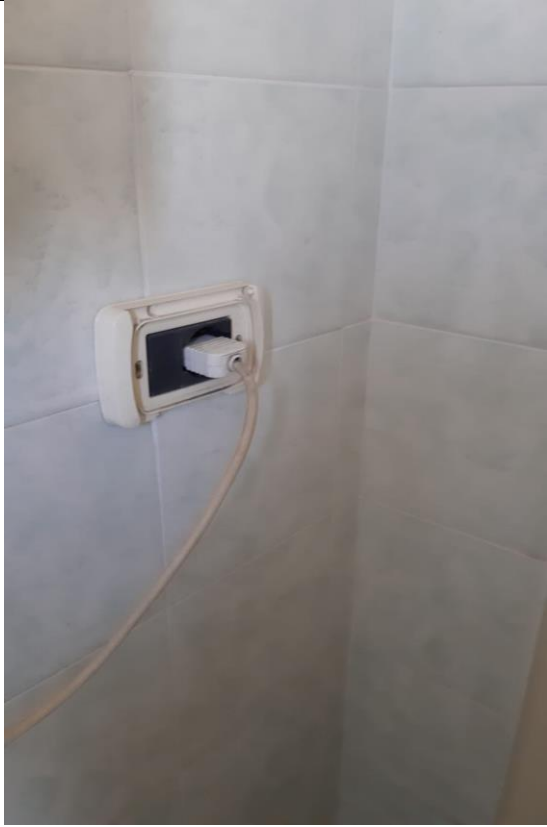
Descrizione Particolareggiata	Mancanza copertura a tenuta stagna							
Misure da Attuarsi								
Transitorie	Informare il personale del rischio presente							
Da pianificare	Intervento di manutenzione per installazione a norma							
Organizzative	Attivare le procedure per ottemperare alla non conformità riscontrata

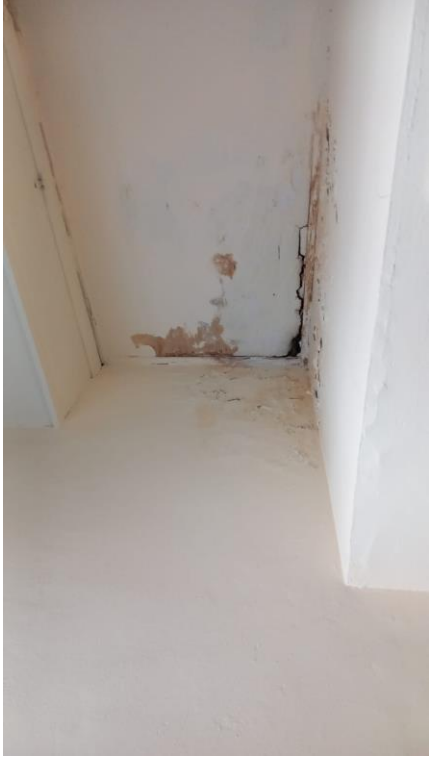
Descrizione Particolareggiata	Segni di infiltrazioni dal soffitto							
Misure da Attuarsi								
Transitorie	Informare il personale del rischio presente							
Da pianificare	Intervento di manutenzione di verifica e ripristino elemento							
Organizzative	Attivare le procedure per ottemperare alla non conformità riscontrata

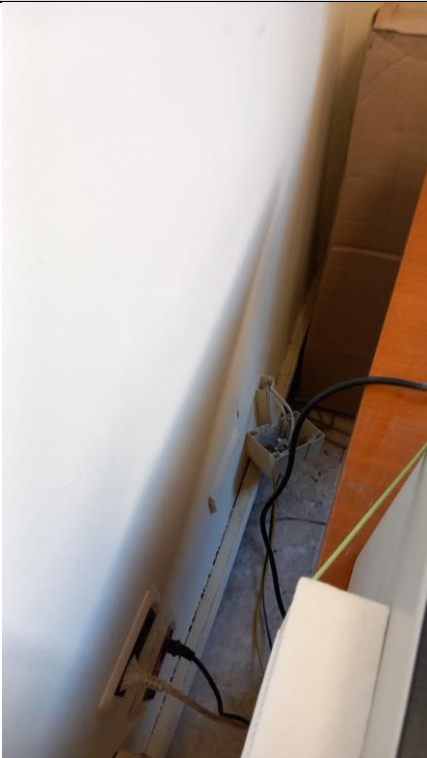
Descrizione Particolareggiata	Presenza di scatola elettrica staccata							
Misure da Attuarsi								
Transitorie	Informare il personale del rischio presente							
Da pianificare	Intervento di manutenzione per il ripristino della presa							
Organizzative	Attivare le procedure per ottemperare alla non conformità riscontrata

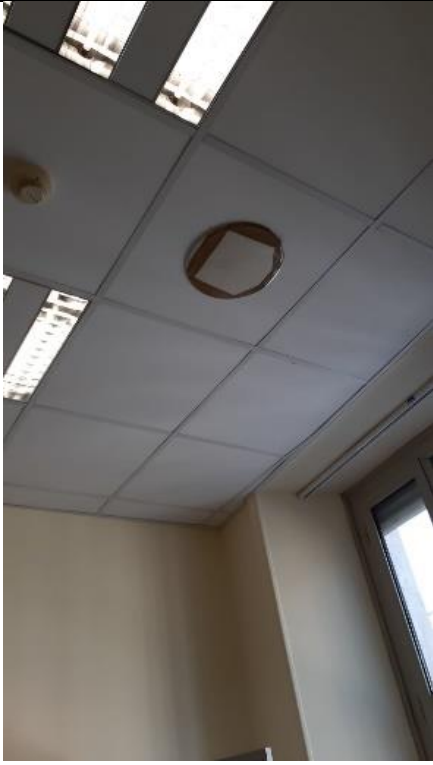
Descrizione Particolareggiata	Copertura bocchette di aerazione							
Misure da Attuarsi								
Transitorie	Informare il personale del rischio presente							
Da pianificare	Rimuovere quanto presente							
Organizzative	Attivare le procedure per ottemperare alla non conformità riscontrata

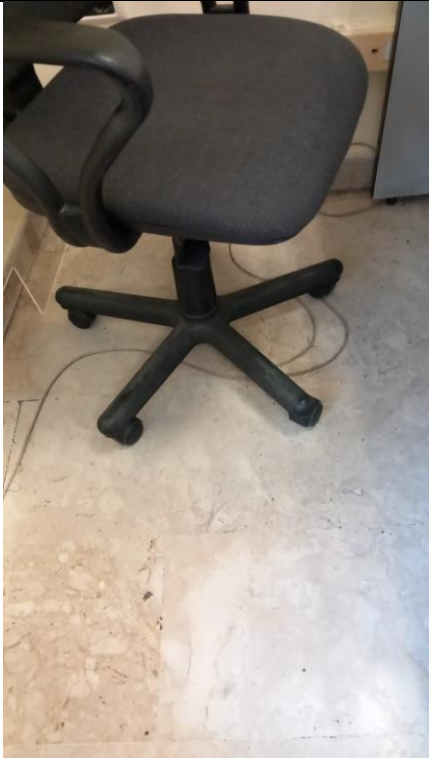
Descrizione Particolareggiata	Presenza di cavi sul pavimento							
Misure da Attuarsi								
Transitorie	Informare il personale del rischio presente							
Da pianificare	Provvedere all'installazione di quanto necessario							
Organizzative	Attivare le procedure per ottemperare alla non conformità riscontrata

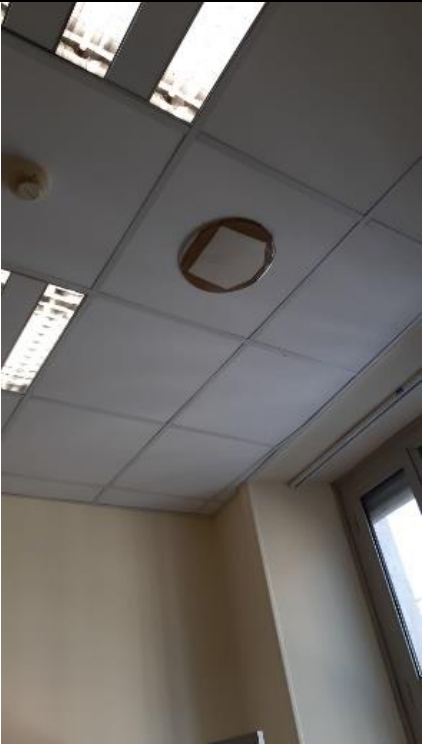
Descrizione Particolareggiata	Copertura bocchette di aerazione							
Misure da Attuarsi								
Transitorie	Informare il personale del rischio presente							
Da pianificare	Rimuovere quanto presente							
Organizzative	Attivare le procedure per ottemperare alla non conformità riscontrata

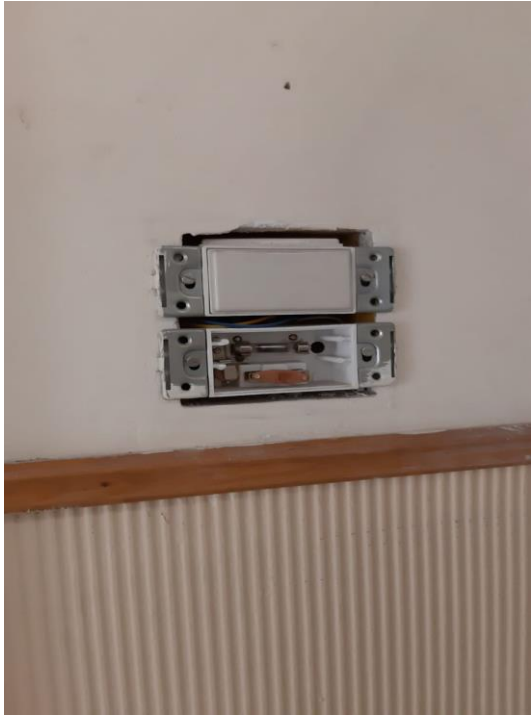
Descrizione Particolareggiata	Mancanza mascherina del campanello							
Misure da Attuarsi								
Transitorie	Informare il personale del rischio presente							
Da pianificare	Intervento di manutenzione per ripristino elemento							
Organizzative	Attivare le procedure per ottemperare alla non conformità riscontrata

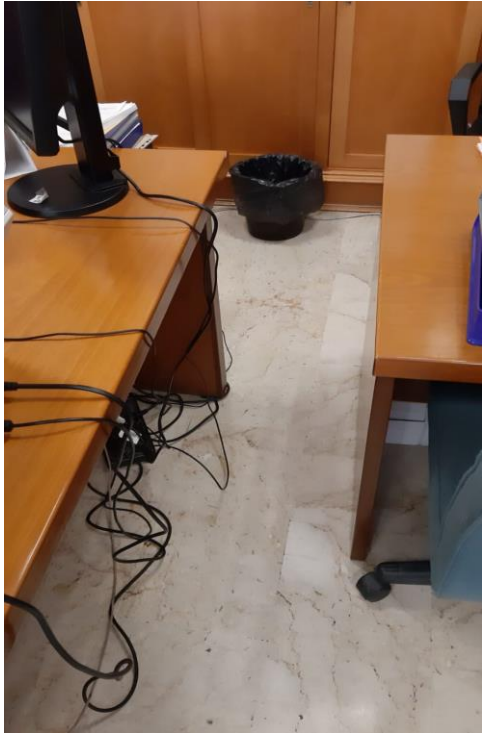
Descrizione Particolareggiata	Percorso di esodo non garantito							
Misure da Attuarsi								
Transitorie	Informare il personale del rischio presente							
Da pianificare	Provvedere alla rimodulazione degli arredi							
Organizzative	Attivare le procedure per ottemperare alla non conformità riscontrata

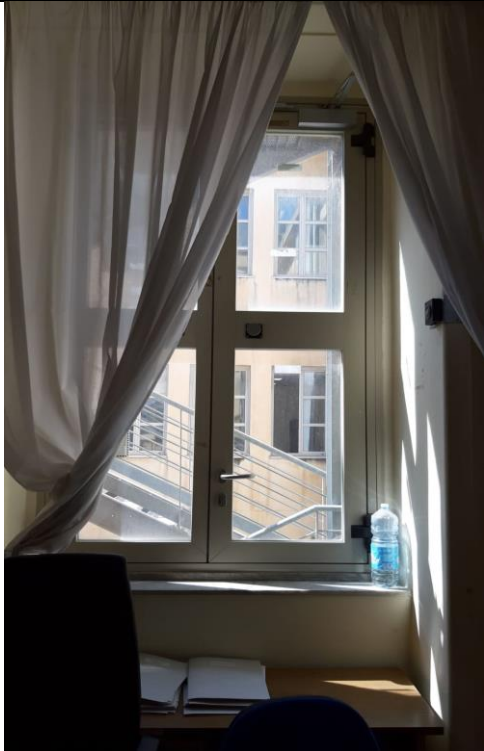
Descrizione Particolareggiata	Mancato funzionamento dell'elettromagnete delle finestre							
Misure da Attuarsi								
Transitorie	Informare il personale del rischio presente							
Da pianificare	Intervento di manutenzione per ripristino elemento							
Organizzative	Attivare le procedure per ottemperare alla non conformità riscontrata

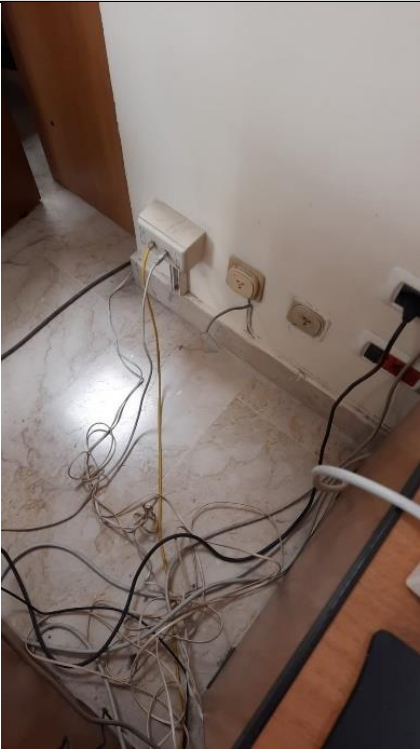
Descrizione Particolareggiata	Mancanza di canalette copricavi							
Misure da Attuarsi								
Transitorie	Informare il personale del rischio presente							
Da pianificare	Provvedere all'installazione di quanto necessario							
Organizzative	Attivare le procedure per ottemperare alla non conformità riscontrata

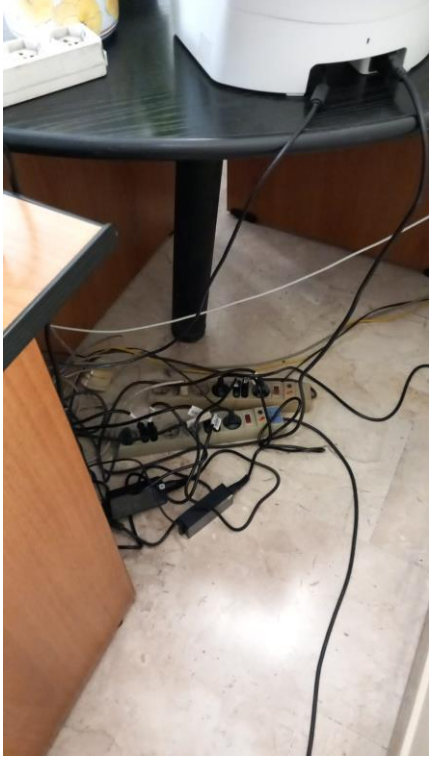
Descrizione Particolareggiata	Presenza di ciabatte collegate in serie							
Misure da Attuarsi								
Transitorie	Informare il personale del rischio presente							
Da pianificare	Provvedere alla eliminazione delle cause con la rimodulazione degli arredi							
Organizzative	Attivare le procedure per ottemperare alla non conformità riscontrata

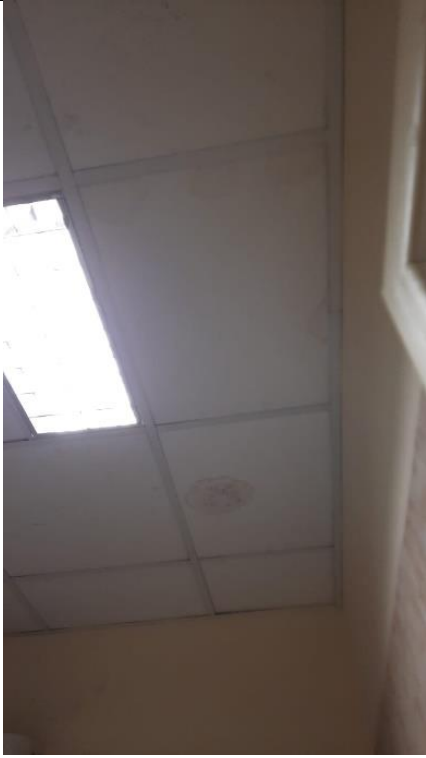
Descrizione Particolareggiata	Segni d' infiltrazione sui pannelli del controsoffitto							
Misure da Attuarsi								
Transitorie	Informare il personale del rischio presente							
Da pianificare	Intervento di manutenzione di verifica e ripristino elemento							
Organizzative	Attivare le procedure per ottemperare alla non conformità riscontrata

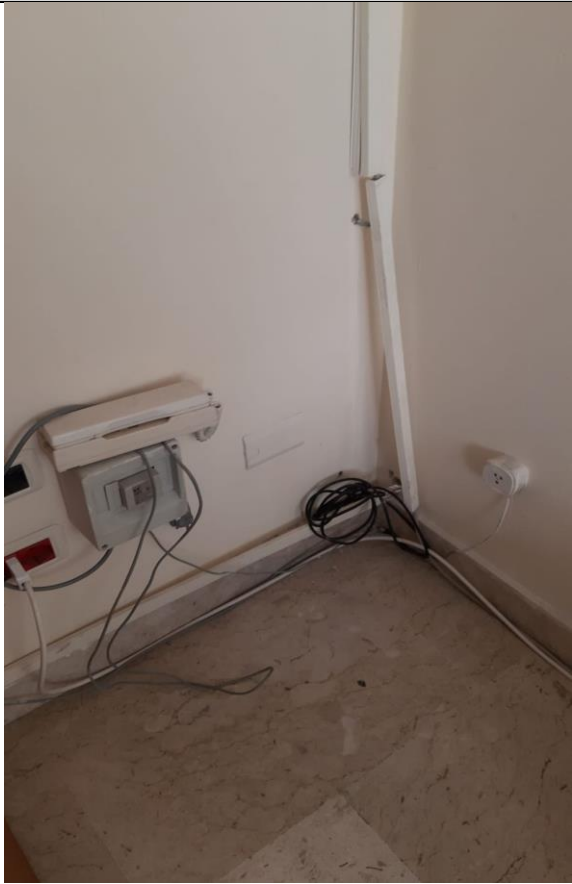
Descrizione Particolareggiata	Presenza di canalina staccata dal muro							
Misure da Attuarsi								
Transitorie	Informare il personale del rischio presente							
Da pianificare	Intervento di manutenzione per ripristino elemento							
Organizzative	Attivare le procedure per ottemperare alla non conformità riscontrata

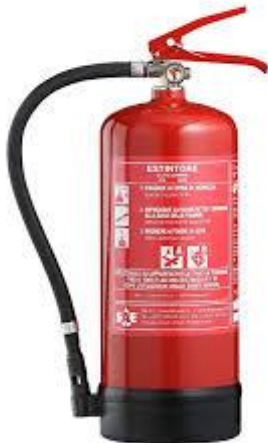
Descrizione Particolareggiata	Estintore da posizionare e privo di segnalazione					
Misure da Attuarsi						
Transitorie	Informare il personale del rischio presente					
Da pianificare	Collocazione e segnalazione idonea dell'estintore					
Organizzative	Comunicare le misure da attuarsi al preposto interessato

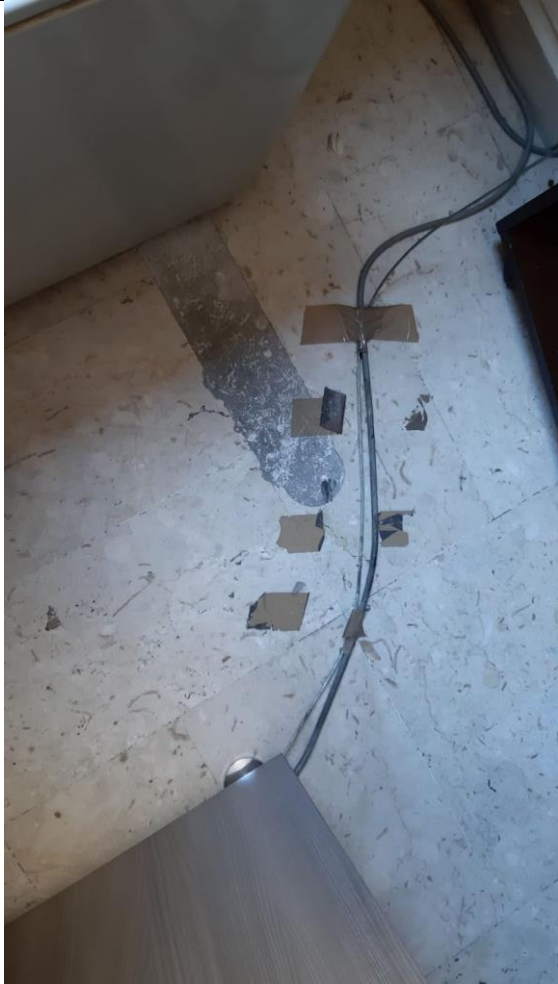
Descrizione Particolareggiata	Mancanza canaletta copricavi							
Misure da Attuarsi								
Transitorie	Informare il personale del rischio presente							
Da pianificare	Provvedere all'installazione di quanto necessario							
Organizzative	Attivare le procedure per ottemperare alla non conformità riscontrata

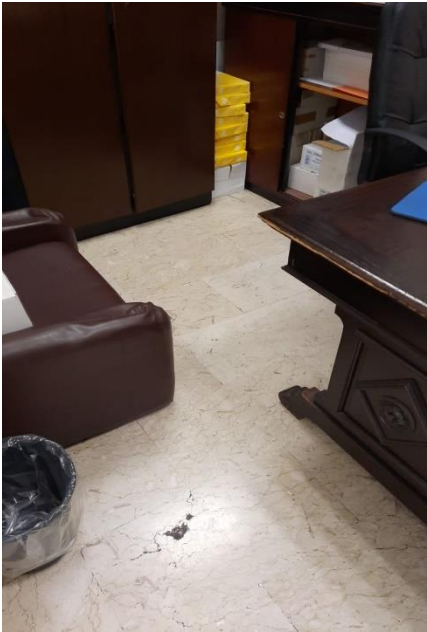
Descrizione Particolareggiata	Esodo non garantito							
Misure da Attuarsi								
Transitorie	Informare il personale del rischio presente							
Da pianificare	Provvedere rimodulazione degli arredi							
Organizzative	Attivare le procedure per ottemperare alla non conformità riscontrata

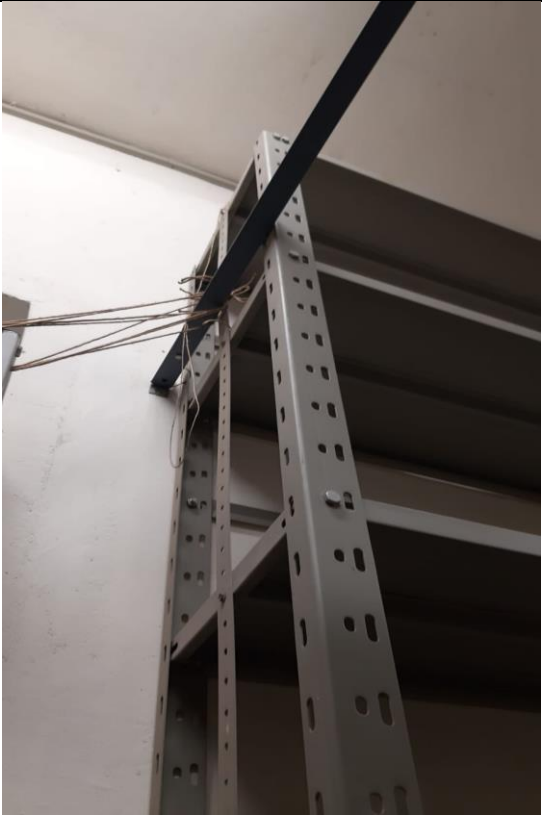
Descrizione Particolareggiata	Scaffale non fissato							
Misure da Attuarsi								
Transitorie	Informare il personale del rischio presente							
Da pianificare	Intervento di manutenzione per ancoraggio scaffale							
Organizzative	Attivare le procedure per ottemperare alla non conformità riscontrata
