Relazione Tecnica della Sicurezza Report di Sopralluogo

Valutazione delle condizioni di salute e sicurezza negli
ambienti di lavoro (D.Lgs. 81/08 e s.m.i.)

DVR CON4B-0602	RELAZIONE TECNICA DELLA SICUREZZA- REPORT DI SOPRALLUOGO
Ente/Amm.ne	PROCURA GENERALE DELLA REPUBBLICA PRESSO LA CORTE D'APPELLO DI CATANIA
Plesso	Piazza Giovanni Verga n.15

04/10/2023

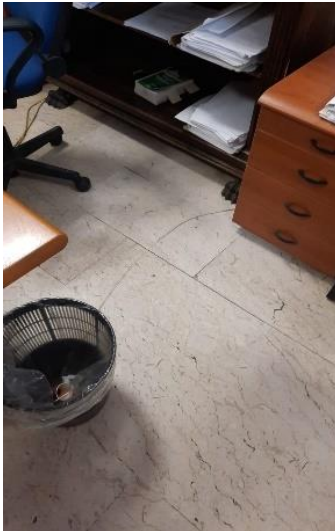
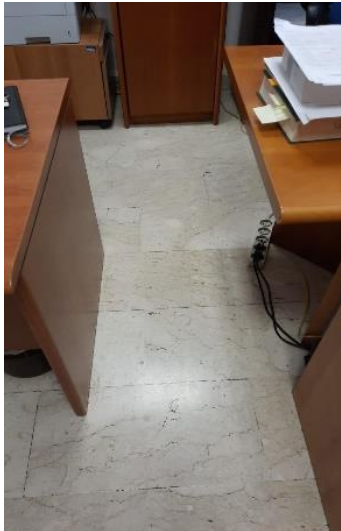
Descrizione Particolareggiata	Mancanza canaletta copricavi							
Misure da Attuarsi								
Transitorie	Informare il personale del rischio presente							
Da pianificare	Provvedere all'installazione di quanto necessario

Organizzative	Attivare le procedure per ottemperare alla non conformità riscontrata
