## Relazione Tecnica della Sicurezza Report di Sopralluogo

Valutazione delle condizioni di salute e sicurezza negli  
ambienti di lavoro (D.Lgs. 81/08 e s.m.i.)

<b>DVR</b> <b>CON4B-0602</b>	<b>RELAZIONE TECNICA DELLA SICUREZZA- REPORT DI SOPRALLUOGO</b>
Ente/Amm.ne	<b>PROCURA GENERALE DELLA REPUBBLICA PRESSO LA CORTE D'APPELLO DI CATANIA</b>
Plesso	<b>Via San Giuseppe La Rena n.71-73</b>

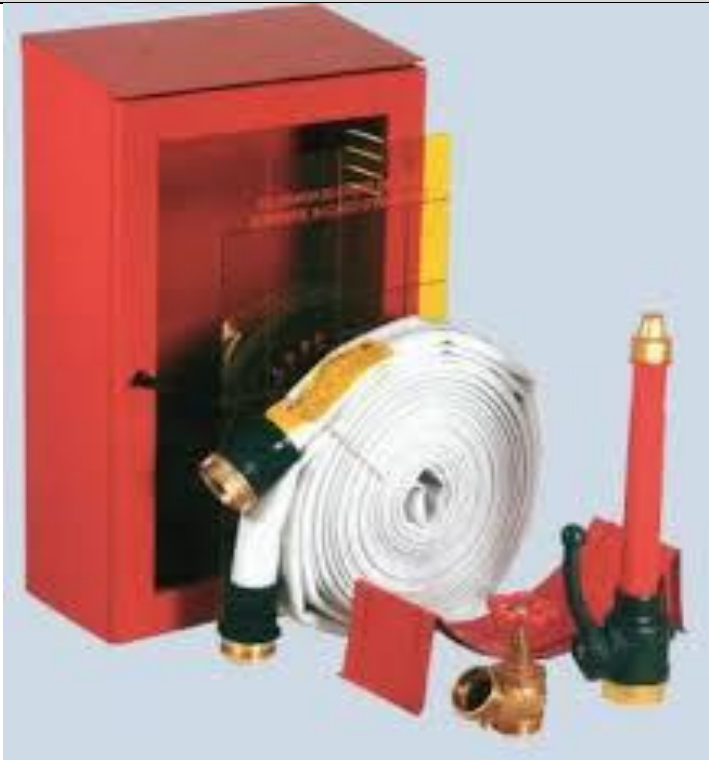
TAB.	1	Riferimento planimetrico			LIVELLO	Piano terra	STANZA	Archivio
<b>Rischio PxD=R</b>	3	4	12	<b>Priorità</b>	<b>P1 - ALTA</b>			
<b>Categoria e Tipologia di Rischio</b>	Incendio			<b>Allegato Fotografico</b>				
<b>Non conformità</b>	Impiantistico

<b>Descrizione Particolareggiata</b>	Mancata revisione degli idranti e degli adempimenti in materia di antincendio							
<b>Misure da Attuarsi</b>								
Transitorie	Informare il personale del rischio presente							
Da pianificare	Intervento di manutenzione agli idranti. Verificare gli adempimenti antincendio dell'attività.							
Organizzative	Predisporre quanto necessario per prevenire il rischio

In particolare, occorrerà procedere alla revisione a regola d'arte degli impianti e delle attrezzature ai fini antincendio presenti all'interno dell'immobile, indispensabili ai fini del rilascio del Certificato di Prevenzione Incendi (SCIA Antincendio), previa verifica progettuale da parte di un professionista antincendio.

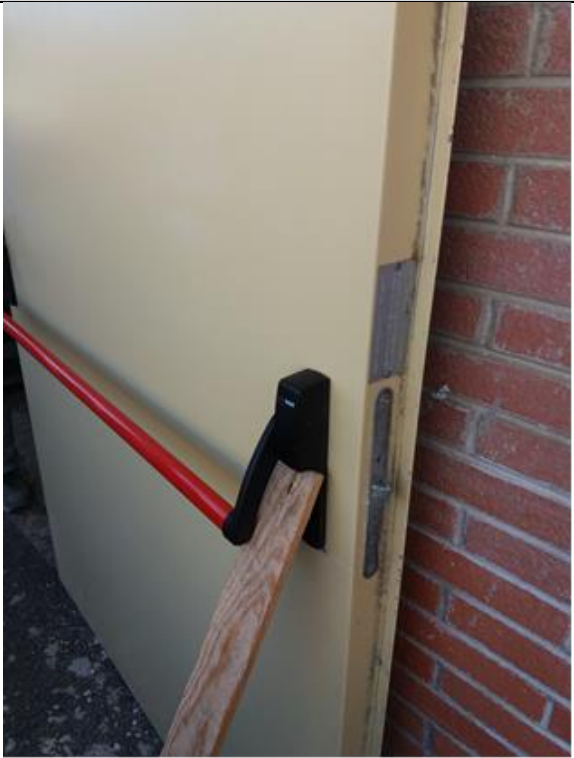
<b>TAB.</b>	2	<b>Riferimento planimetrico</b>			<b>LIVELLO</b>	Piano terra	<b>STANZA</b>	Archivio
<b>Rischio PxD=R</b>	3	4	12	<b>Priorità</b>	<b>P1 - ALTA</b>			
<b>Categoria e Tipologia di Rischio</b>	Primo soccorso e Gestione delle emergenze			<b>Allegato Fotografico</b>				
<b>Non conformità</b>	Gestionale

<b>Descrizione Particolareggiata</b>	Mancata revisione delle porte di emergenza							
<b>Misure da Attuarsi</b>								
Transitorie	Informare il personale del rischio presente							
Da pianificare	Intervento di manutenzione a ditta incaricata							
Organizzative	Predisporre quanto necessario per prevenire il rischio

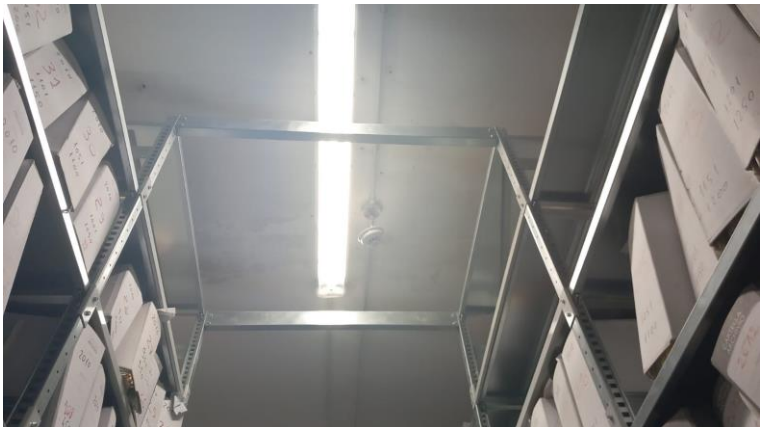
<b>TAB.</b>	5	<b>Riferimento planimetrico</b>			<b>LIVELLO</b>	Piano terra	<b>STANZA</b>	Archivio
<b>Rischio PxD=R</b>	3	4	12	<b>Priorità</b>	P1 - ALTA			
<b>Categoria e Tipologia di Rischio</b>	Incendio			<b>Allegato Fotografico</b>				
<b>Non conformità</b>	Gestionale

<b>Descrizione Particolareggiata</b>	Mancata verifica funzionamento rilevatori di fumo							
<b>Misure da Attuarsi</b>								
Transitorie	Informare il personale del rischio presente							
Da pianificare	Intervento di verifica funzionalità							
Organizzative	Attivare le procedure per ottemperare alla non conformità riscontrata

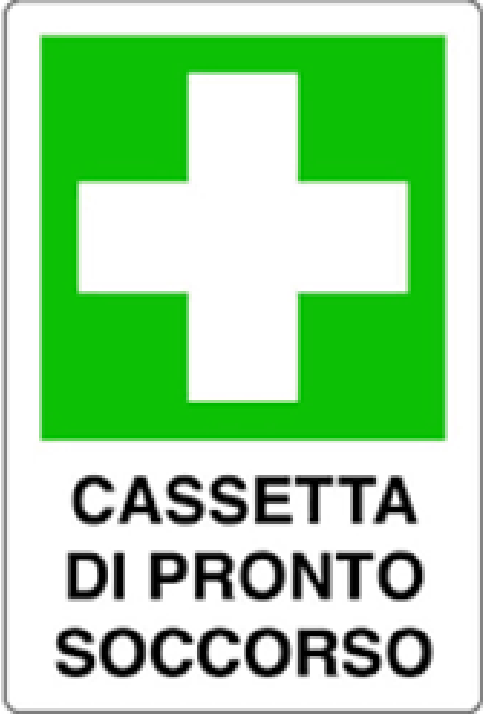
<b>TAB.</b>	7	<b>Riferimento planimetrico</b>			<b>LIVELLO</b>	Piano terra	<b>STANZA</b>	Archivio
<b>Rischio PxD=R</b>	2	3	6	<b>Priorità</b>	P2 - MEDIO-ALTA			
<b>Categoria e Tipologia di Rischio</b>	Primo soccorso e Gestione delle emergenze			<b>Allegato Fotografico</b>				
<b>Non conformità</b>	Gestionale

<b>Descrizione Particolareggiata</b>	Mancanza della cassetta del pronto soccorso							
<b>Misure da Attuarsi</b>								
Transitorie	Informare il personale del rischio presente.							
Da pianificare	Provvedere all'acquisto di quanto mancante							
Organizzative	Predisporre quanto necessario per prevenire il rischio

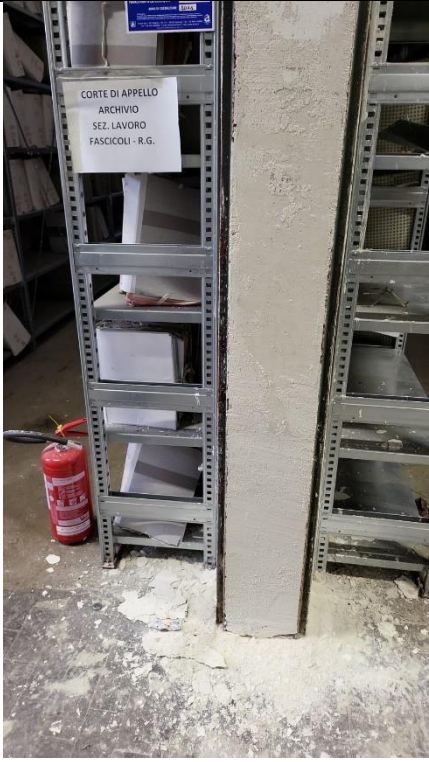
<b>TAB.</b>	9	<b>Riferimento planimetrico</b>			<b>LIVELLO</b>	Piano terra	<b>STANZA</b>	Archivio
<b>Rischio PxD=R</b>	3	3	9	<b>Priorità</b>	<b>P1 - ALTA</b>			
<b>Categoria e Tipologia di Rischio</b>	Primo soccorso e Gestione delle emergenze			<b>Allegato Fotografico</b>				
<b>Non conformità</b>	Gestionale

<b>Descrizione Particolareggiata</b>	Estintore da appendere con apposito gancio a muro							
<b>Misure da Attuarsi</b>								
Transitorie	Informare il personale del rischio presente							
Da pianificare	Intervento per posizionamento e segnalazione idonea dell'estintore							
Organizzative	Attivare le procedure per ottemperare alla non conformità riscontrata

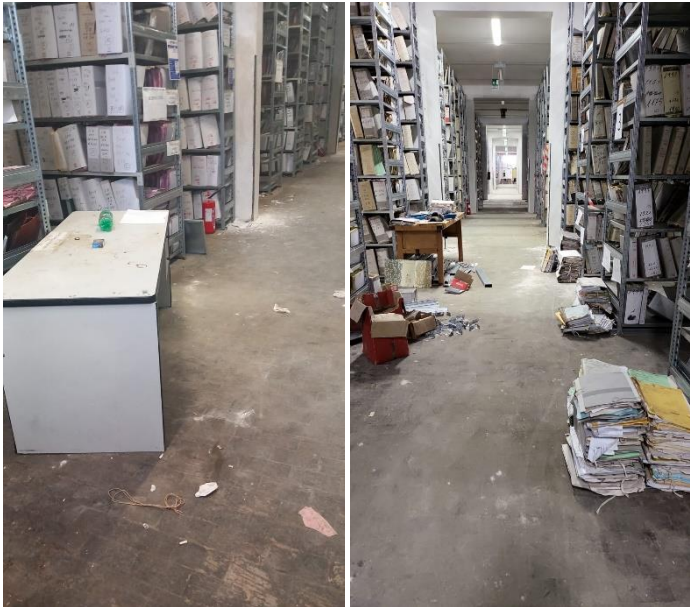
<b>TAB.</b>	10	<b>Riferimento planimetrico</b>			<b>LIVELLO</b>	Piano terra	<b>STANZA</b>	Archivio
<b>Rischio PxD=R</b>	2	4	8	<b>Priorità</b>	P2 - MEDIO-ALTA			
<b>Categoria e Tipologia di Rischio</b>	Salubrità degli ambienti di lavoro			<b>Allegato Fotografico</b>				
<b>Non conformità</b>	Organizzativa

<b>Descrizione Particolareggiata</b>	Riorganizzazione arredi, faldoni, pulizia, alla conclusione dei lavori di manutenzione							
<b>Misure da Attuarsi</b>								
Transitorie	Informare il personale del rischio presente							
Da pianificare	Provvedere al ripristino dei luoghi							
Organizzative	Attivare le procedure per ottemperare alla non conformità riscontrata

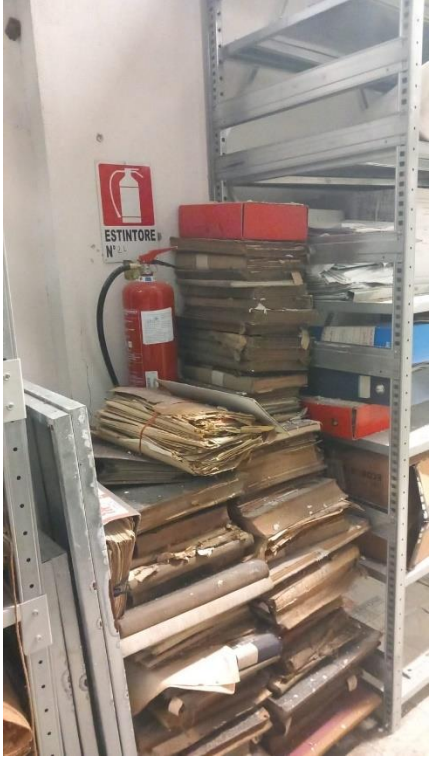
<b>TAB.</b>	13	<b>Riferimento planimetrico</b>			<b>LIVELLO</b>	Piano terra	<b>STANZA</b>	Archivio
<b>Rischio PxD=R</b>	3	3	9	<b>Priorità</b>	<b>P1 - ALTA</b>			
<b>Categoria e Tipologia di Rischio</b>	Primo soccorso e Gestione delle emergenze			<b>Allegato Fotografico</b>				
<b>Non conformità</b>	Organizzativa

<b>Descrizione Particolareggiata</b>	Estintori poco visibili e fruibili							
<b>Misure da Attuarsi</b>								
Transitorie	Non risulta applicabile alcuna misura transitoria. Informare il personale del rischio presente.							
Da pianificare	Provvedere alla eliminazione delle cause							
Organizzative	Attivare le procedure per ottemperare alla non conformità riscontrata
